| PROGRAMA | INGENIERÍA AERONÁUTICA |

| FECHA | 21 de Enero de 2005 |

| TÍTULO | ESTUDIO DEL COMPORTAMIENTO DE CORROSIÓN EN ESTRUCTURAS METÁLICAS PARA AVIONES DASH8-100 Y AJUSTE DEL PROGRAMA DE MANTENIMIENTO PARA LA EMPRESA AIRES S.A. |

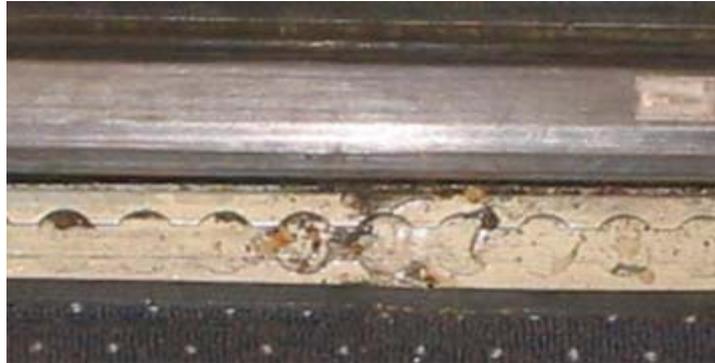
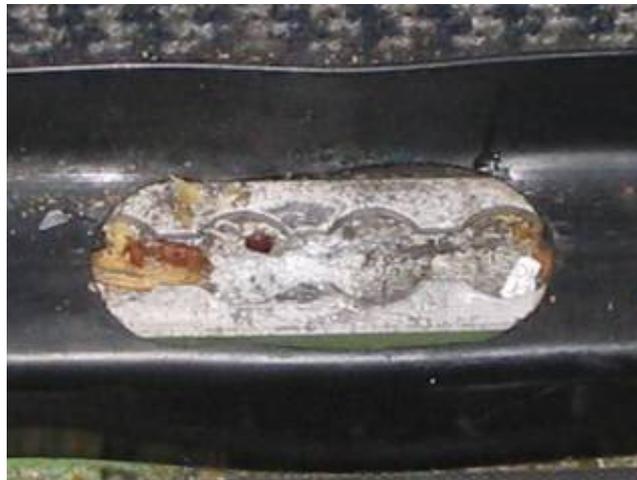
Los rieles de las sillas son afectados principalmente por el derramamiento de sustancias por parte de los pasajeros, principalmente residuos sólidos y líquidos de la comida que se ofrece durante el vuelo, el cual propicia la aparición de la corrosión porque trabaja como el electrolito que sirve como medio de transferencia de electrones. En la Figura 19 se puede observar dos imágenes que muestran sedimentos sobre los rieles de las sillas durante un servicio de mantenimiento. Los desechos líquidos tienden a escurrir por los empalmes de los paneles del piso, dirigiéndose hacia la estructura debajo de estos produciendo también problemas en esta zona. La zona bajo pisos, específicamente sobre el stringer 31, presenta problemas serios de corrosión puesto que allí se sitúa la conexión del drenaje del baño con el panel de servicio exterior, y en caso de derrames se produce una deposición del líquido del baño sobre la estructura que es altamente corrosivo. Este daño se puede evitar por medio de la creación de políticas de aseo que involucren una

**Figura 19. Sedimentos en los rieles de las sillas.  
a) Riel interior, b) Riel exterior**

Para los daños en los rieles de las sillas el fabricante emitió un Boletín de servicio, por reportes de corrosión de los operadores, en la zona desde la puerta de pasajeros hasta el baño. El Boletín consiste en una inspección de los rieles ubicados en la zona y la incorporación de una modificación basada en la aplicación de un tratamiento protectivo.

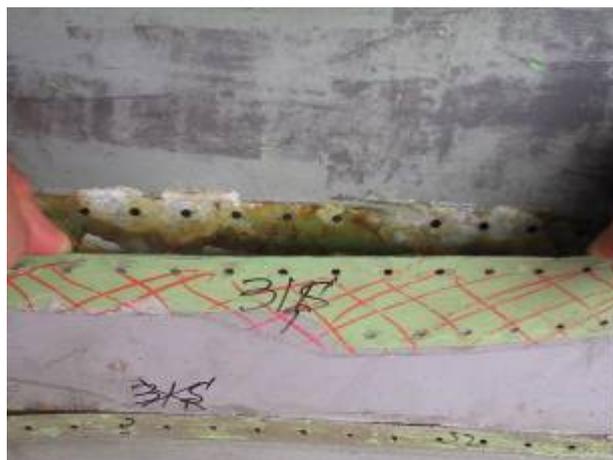
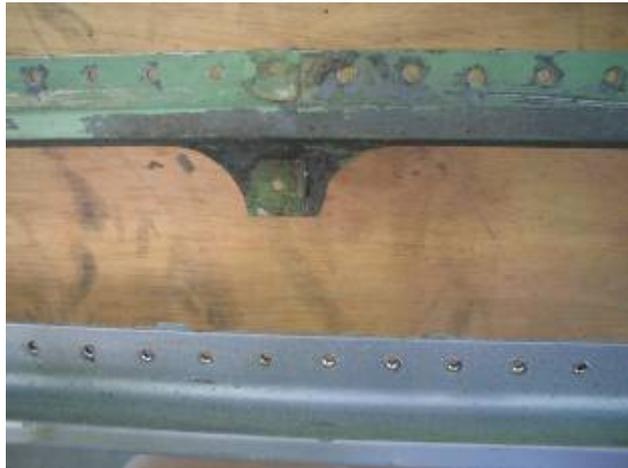
En la Figura 20.a se muestra un daño por corrosión en el stringer 31 el cual se expandió a la piel (Figura 20.b) ubicada debajo de éste. Este hecho muestra que el mantenimiento preventivo debe hacerse mas restrictivo en cuanto a los intervalos de inspección para esta zona específica, en la que por su difícil acceso, se hace propicia la aparición y propagación de corrosión. Los problemas por corrosión en este punto de la aeronave son consecuencia de fugas del líquido S-303 sobre la estructura. Se sugiere incluir una inspección al drenaje del baño y el conducto por donde circula, en búsqueda de fugas de líquido ya que este tiene un poder altamente corrosivo. En la Figura 21.a se puede observar el drenaje del baño y la zona de los ductos en la zona debajo de los pisos (Figura 21.b).

**Figura 201. Daño por corrosión sobre el stringer 31.  
a) Stringer 31, b) Zona de la piel afectada**

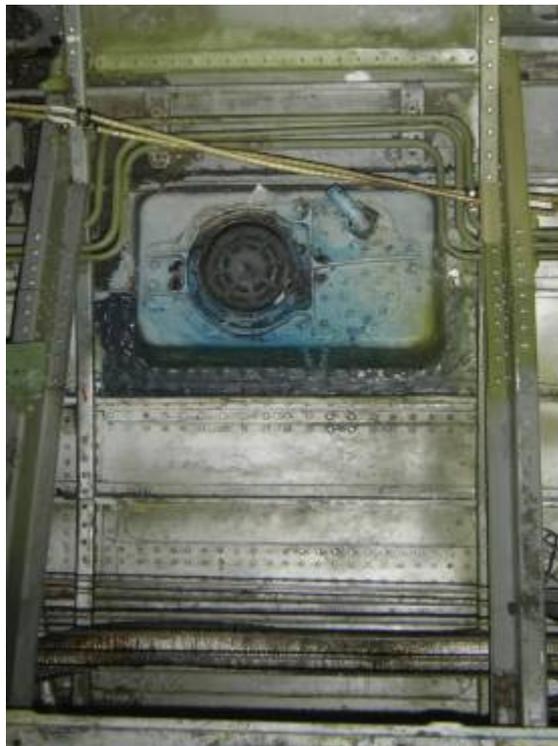
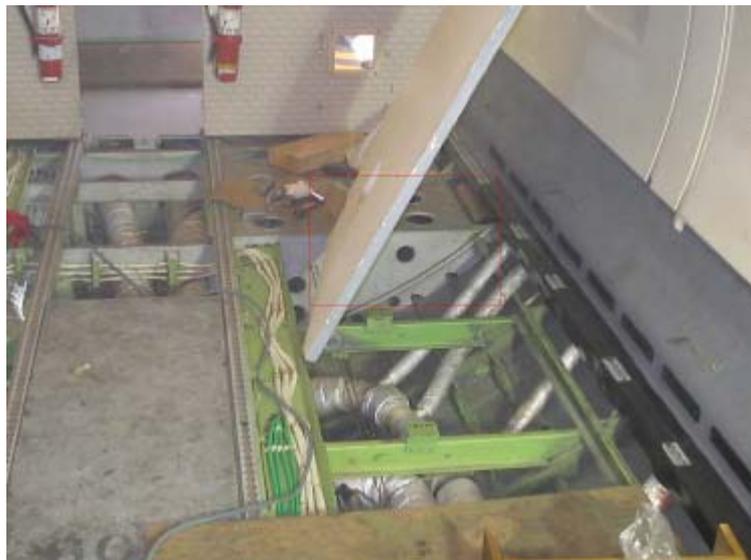
**Figura 21. Drenaje del baño.**  
a) Drenaje, b) Zona de ubicación del ducto del drenaje en el avión

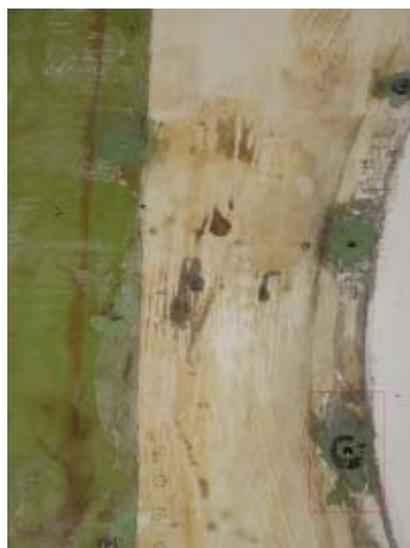
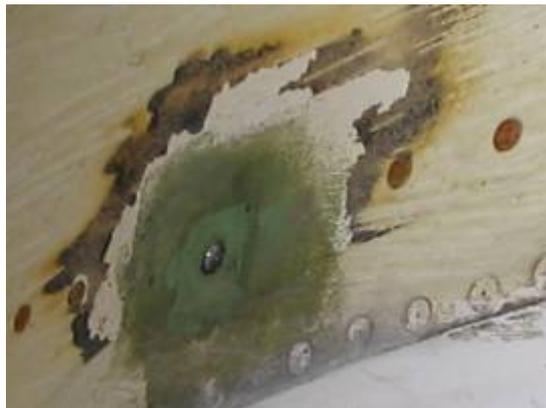
Los orificios de los remaches de los ice shields también son propensos a presentar problemas de corrosión puesto que se forman moléculas de agua por condensación entre el ice shield y la piel del avión en caso de falla del recubrimiento de resina epóxica, que conlleva al desprendimiento de la capa de pintura de la aeronave, el primer y falla de la película de alodine. En la Figura 22 se pueden observar fallas de los recubrimientos aplicados en los ice shields.

**Figura 22. Fallas en el recubrimiento de los ice shields.**  
a) Zona afectada por la corrosión, b) Detalle en la zona afectada

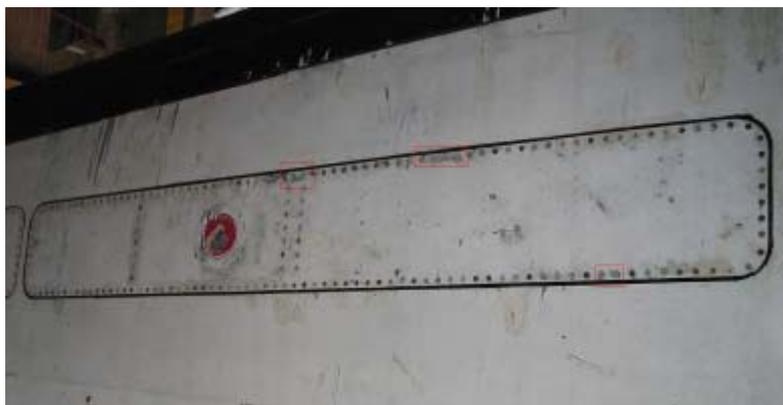
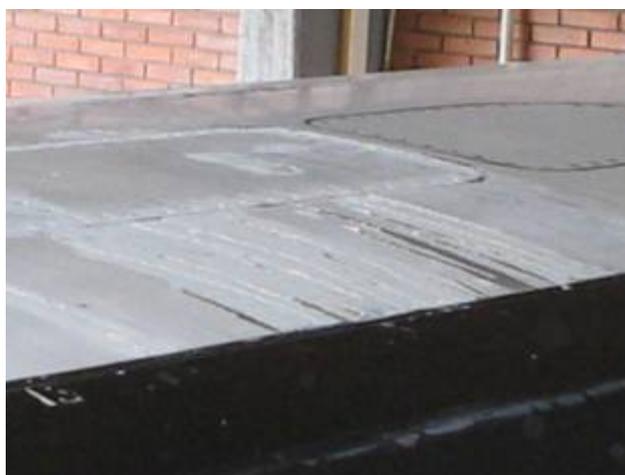
Una causa para la aparición de corrosión en los paneles de acceso de las alas es debido a desprendimiento de la capa de pintura sobre las alas, por la erosión producida del contacto del aire a gran velocidad con la aeronave. Se descarta la presencia de corrosión microbiológica puesto que no hay evidencia, en el análisis de reportes de mantenimiento, de la aparición de microorganismos en los tanques de combustible. En la Figura 23 se pueden observar las fallas en la pintura por erosión.

**Figura 232. Fallas de la pintura de los paneles de acceso de las alas por erosión**

Para este daño el fabricante emitió un Esquema de Reparaciones Estructurales Genéricas (RD) que permite unos valores permisibles en cuanto al la profundidad de la zona afectada, y en caso de sobrepasar estos límites la pieza debe ser reemplazada, pero para todos los reportes se pudo retirar la corrosión y los daños se encontraron dentro de límites. También el fabricante detectó que los sellos usados en unos aviones son más grandes, lo cual permite el movimiento del panel que roza con la estructura del ala, produciendo así corrosión por fricción. La acción correctiva se emitió por medio de una Directiva de aeronavegabilidad (AD), con fecha del año 1999, haciendo referencia a un Boletín de Servicio (SB) el cual especifica el uso de un sello de Teflón y la aplicación de primer para prevenir la corrosión por fricción.

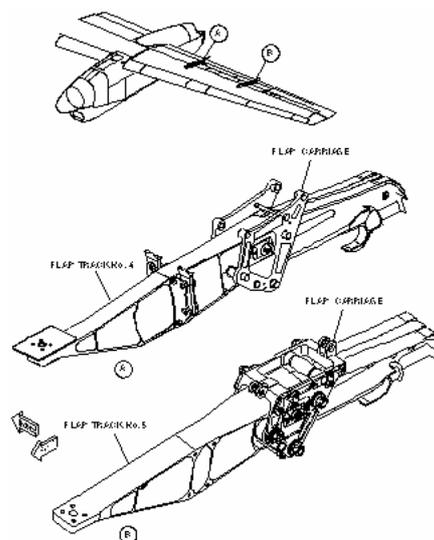
En la zona de los flaps uno de los componentes afectados es el eje transportador, y el transportador (Figura 24) los cuales deben ser cambiados por indicaciones prescritas en una Directiva de aeronavegabilidad. La causa de la corrosión es por la falta de aplicación de recubrimientos inhibidores por parte del fabricante. Esta zona no permite ningún tipo de daño por corrosión, por lo que siempre se deben cambiar las partes afectadas.

**Figura 24. Transportadores de los flaps (carriage)**
