| PROGRAMA | INGENIERÍA AERONÁUTICA |

| FECHA | 21 de Enero de 2005 |

| TÍTULO | ESTUDIO DEL COMPORTAMIENTO DE CORROSIÓN EN ESTRUCTURAS METÁLICAS PARA AVIONES DASH8-100 Y AJUSTE DEL PROGRAMA DE MANTENIMIENTO PARA LA EMPRESA AIRES S.A. |

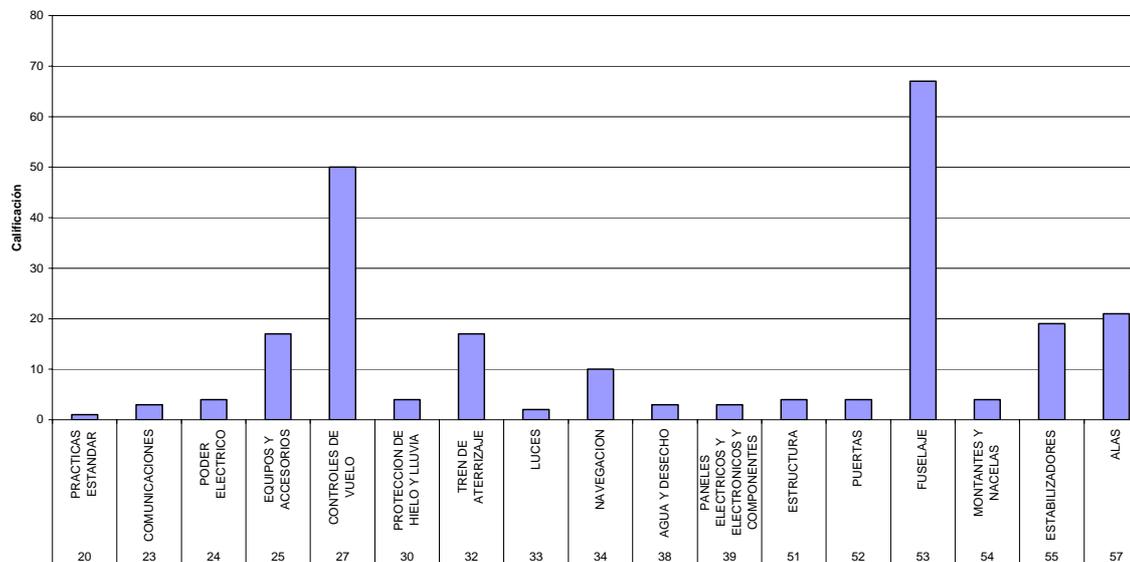
**Figura 1. Calificación por zonas HK 3942**

En la Figura 1 se puede observar muy claramente que para el avión HK 3942 las zonas más significativas son las correspondientes al fuselaje (ATA 53), los controles de vuelo (ATA 27) y las alas (ATA 57) respectivamente. El promedio de calificación de las zonas, mostrado en la Figura 66, es igual a 13.7

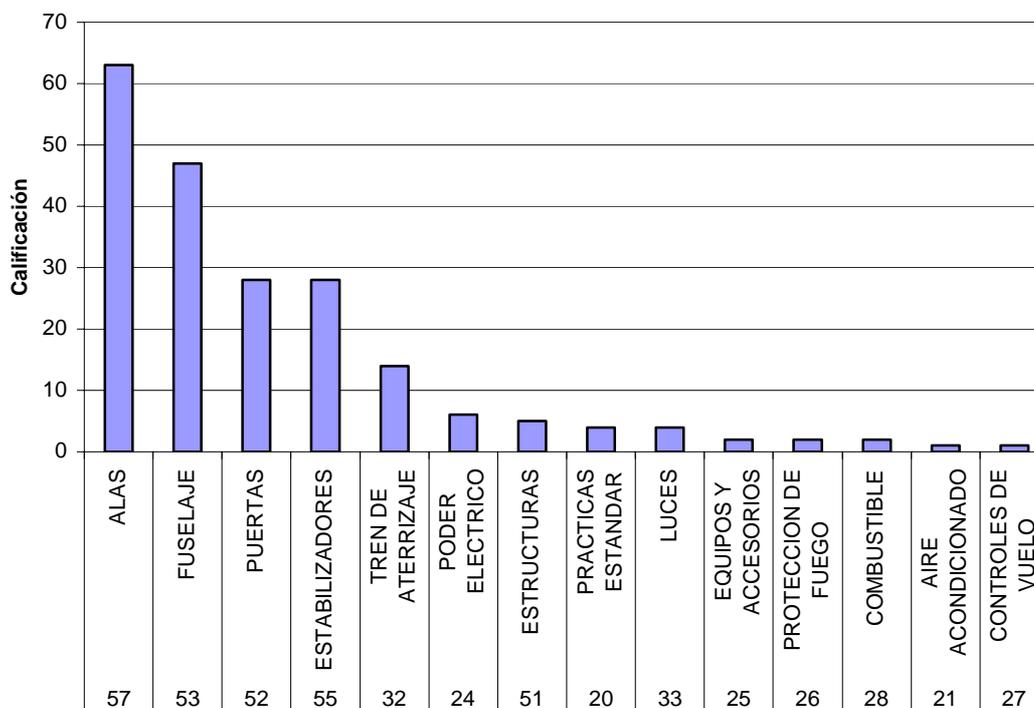
**Figura 2. Calificación por zonas HK 3946**

La aeronave HK 3946 presenta en la zona de las alas (ATA 57) la mayor calificación, seguida por el fuselaje (ATA 53), puertas (ATA 52), estabilizadores (ATA 55) y tren de aterrizaje (ATA 32); las correspondientes al aire acondicionado (ATA 21) y controles de vuelo (ATA 27) son las de menor calificación (figura 2).

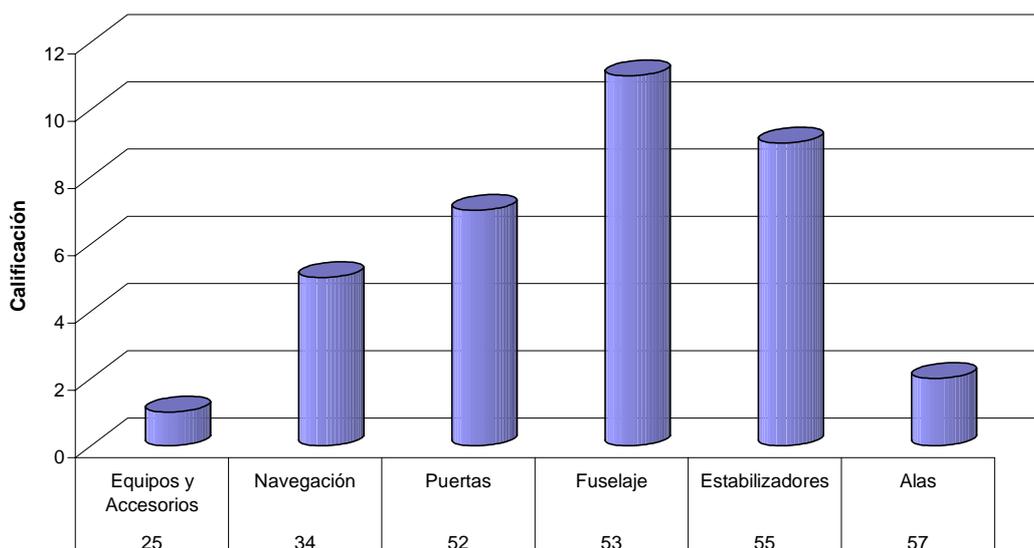
**Figura 3. Calificación por zonas HK 4258**

El avión HK 4258 registra la menor cantidad de reportes con un total de 23 divididos en 6 zonas, la calificación para cada una de ellas se muestra en la figura 3.

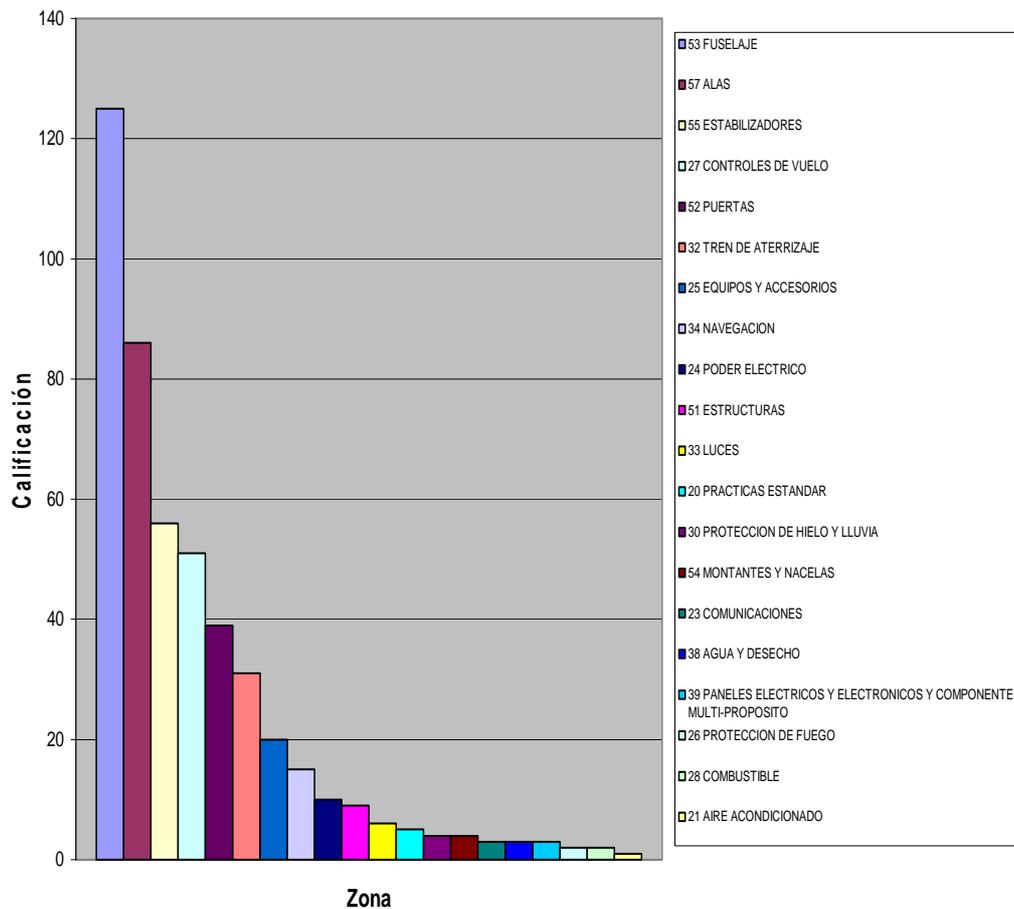
**Figura 4. Calificación por zonas para la flota**

Las seis zonas que presentan las mayores calificaciones son escogidas como las críticas, en las cuales se enfatiza en la búsqueda de puntos específicos en los que los problemas relacionados con la corrosión son repetitivos y afectan la integridad física de los componentes donde esta se presenta. En la Figura 4 se puede observar de forma gráfica la calificación total para todas las zonas.

El fuselaje es la zona común para la flota puesto que es una zona crítica en las tres aeronaves y es la que presenta la mayor calificación total en la flota seguida de las alas y estabilizadores. Los puntos que más presentaron problemas para la zona del fuselaje son los rieles de las sillas, la zona debajo de los pisos y los ice shields. Para los estabilizadores el componente más afectado es la estructura del estabilizador vertical y el rudder; en las alas los paneles de acceso de la parte superior, los flap tracks en los controles de vuelo y por último en la zona de puertas, la puerta de pasajeros.

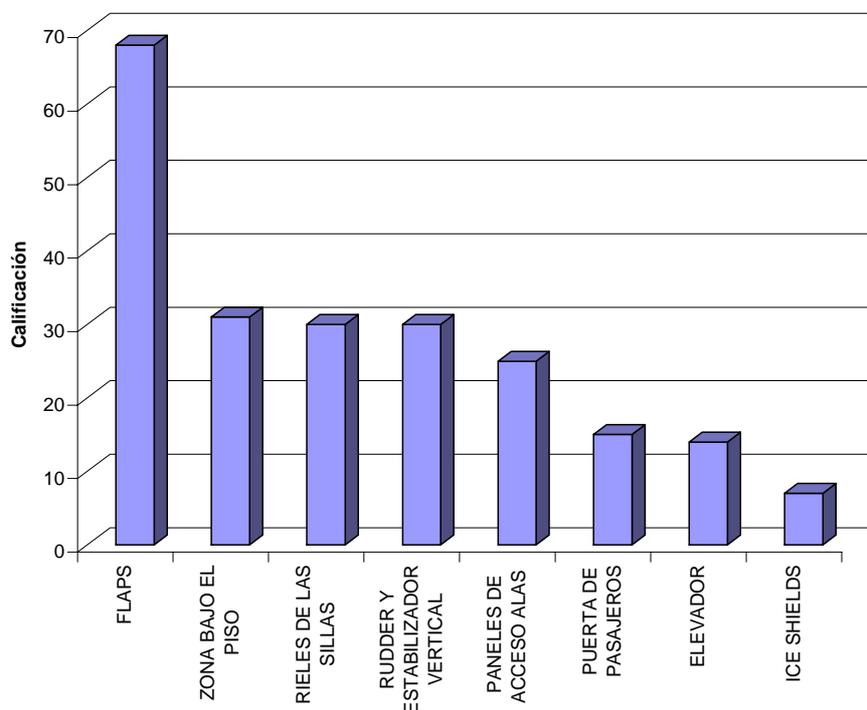
**Figura 5. Calificación de los puntos críticos**

Para la selección de las partes o componentes más críticos de la flota, se tienen en cuenta los reportes de tipo 2, 3, 4 y 5 que se efectuaron en las seis zonas críticas de la flota. Los componentes y zonas seleccionados fueron los paneles de acceso 624AT, 624BT, 624CT, 524AT, 524BT y 524CT, ubicados en la parte superior de las alas; la zona de los rieles y partes móviles de los flaps #4 y #5, los rieles de las sillas, la zona debajo del piso desde la estación X182 hasta X600 entre los stringer 23P a 23S, la zona de los protectores de hielo (ice shields) izquierdo y derecho, la puerta de pasajeros con la estructura que la rodea, la zona del rudder y estabilizador vertical, y el elevador. El total de reportes para estas zonas es de 57; en la Tabla 3 está cada uno de los puntos críticos con su respectiva calificación, en orden del más crítico al que obtuvo menor calificación, y en la Figura 5 se ilustran estos resultados en un diagrama de barras.

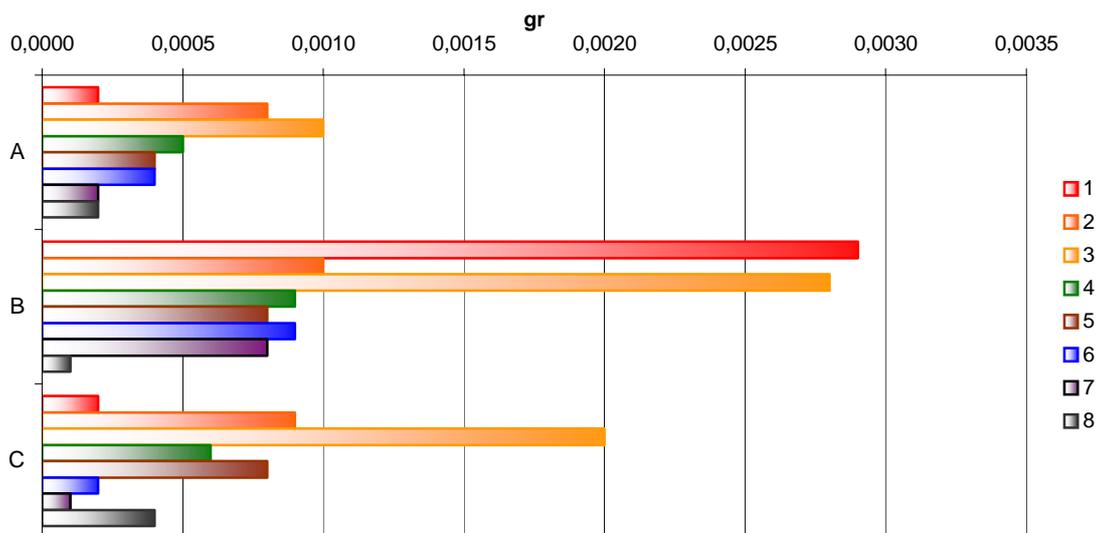
**Figura 16. Comparación de la pérdida de peso durante la prueba de cámara de inmersión**

En la siguiente figura se muestra de forma gráfica una comparación en la cantidad de pérdida de peso para cada una de las probetas, en donde se ve que las probetas parcialmente sumergidas son las que presentan el ataque más agresivo, simulando las condiciones a las que está sometida la estructura de la aeronave, por salpicaduras y contacto directo con diferentes líquidos que cumplen el papel de electrolitos.

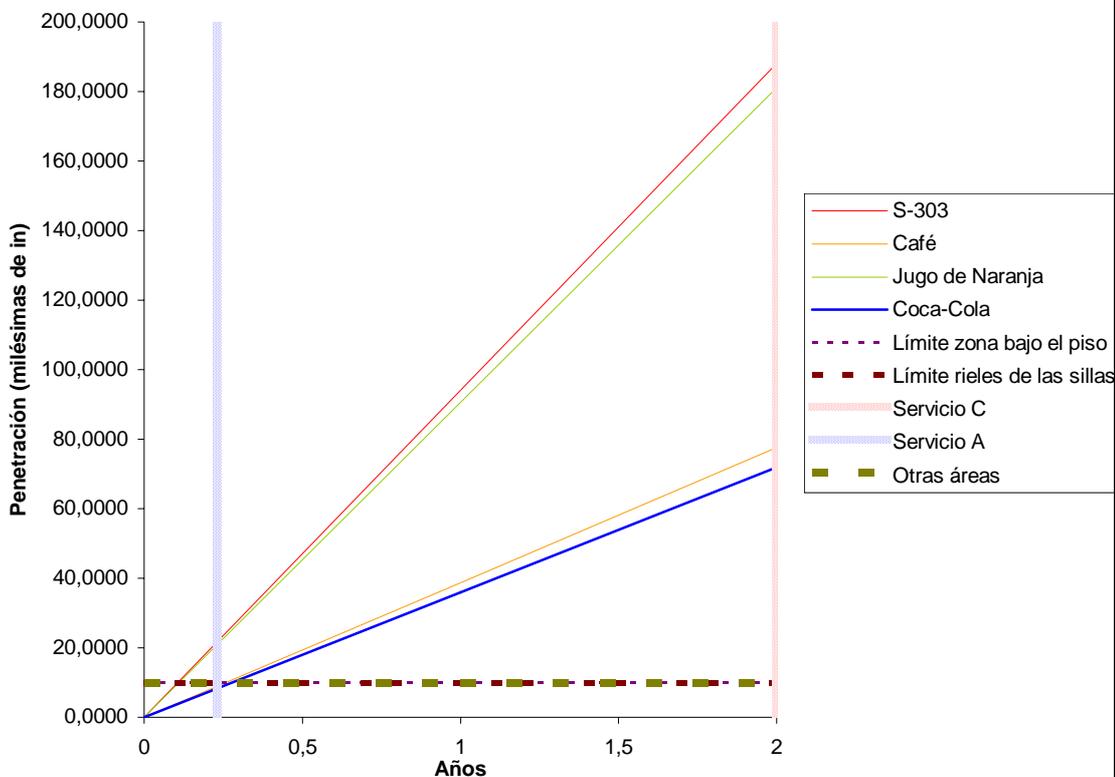
**Figura 17. Penetración de la corrosión**

Para el líquido S-303 y el jugo de naranja se tiene un tiempo máximo de exposición de 1,3 meses, lo que demuestra la capacidad corrosiva de estos líquidos, para lo que se hace necesario reducir los intervalos de inspección o mejorar la limpieza en el avión. También sale a flote la introducción de prácticas de manejo del líquido S-303 durante su manipulación en el servicio de la aeronave. En la Figura 17 se muestra un diagrama que relaciona la velocidad de penetración de la corrosión (MPY), y los límites de daño establecidos por el fabricante con los respectivos intervalos de mantenimiento A y C.

Los intervalos de mantenimiento usados por el operador no son lo suficientemente cortos para prevenir la aparición de corrosión, puesto que las inspecciones que se realizan en la zona bajo los pisos tienen un intervalo C, el cual no es efectivo en caso del derrame de líquido S-303 porque en ese punto se tendrían penetraciones de 188 milésimas de pulgada, muy por encima de las 10 milésimas permisibles. Este intervalo se repite para los rieles de las sillas que también poseen un límite de daño de 10 milésimas de pulgada.

Una exposición al café y a la Coca-Cola produce velocidades de corrosión que pueden ser controladas con intervalos de mantenimiento A, puesto que el límite máximo permisible de daño se alcanza a los 3 meses, y un servicio A se efectúa aproximadamente cada dos meses y tres semanas.

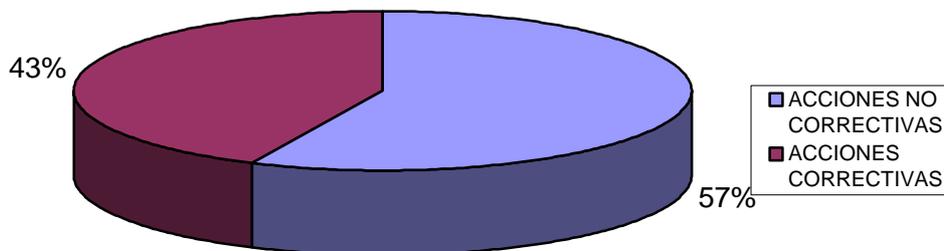
**Figura18. Comparación de las acciones correctivas con las no correctivas**

Se debe prestar atención a la cantidad de acciones correctivas que realiza el operador en comparación a las no correctivas, puesto que nos indican que el tipo de mantenimiento usado por el operador es de carácter preventivo, pero aún así el número de daños que se presentan en las aeronaves por corrosión es muy grande ya que el 43% de los reportes técnicos son de tipo correctivo (Figura 18). Esto demuestra claramente que se deben mejorar los intervalos de inspección y hacer énfasis en la importancia que tienen los recubrimiento e inhibidores de corrosión, su forma de aplicación, calidad del producto y las

Para las zonas críticas fuselaje, alas y controles de vuelo sobresalen las acciones correctivas sobre las preventivas, indicación clara de inspecciones de mantenimiento deficientes puesto que no son lo suficientemente efectivas para prevenir la aparición de la corrosión. Este hecho pone a la vista la necesidad de una reducción en los intervalos de mantenimiento para estas zonas, para lo que se debe tener en cuenta la viabilidad de los nuevos tiempos de mantenimiento por el grado de complejidad requerido para acceder a estos sitios, el cual se manifiesta en tiempo de parada de las aeronaves en tierra por mantenimiento.

fallas durante la operación normal, como también la limpieza de las aeronaves, previniendo así la aparición de la corrosión en la estructura.

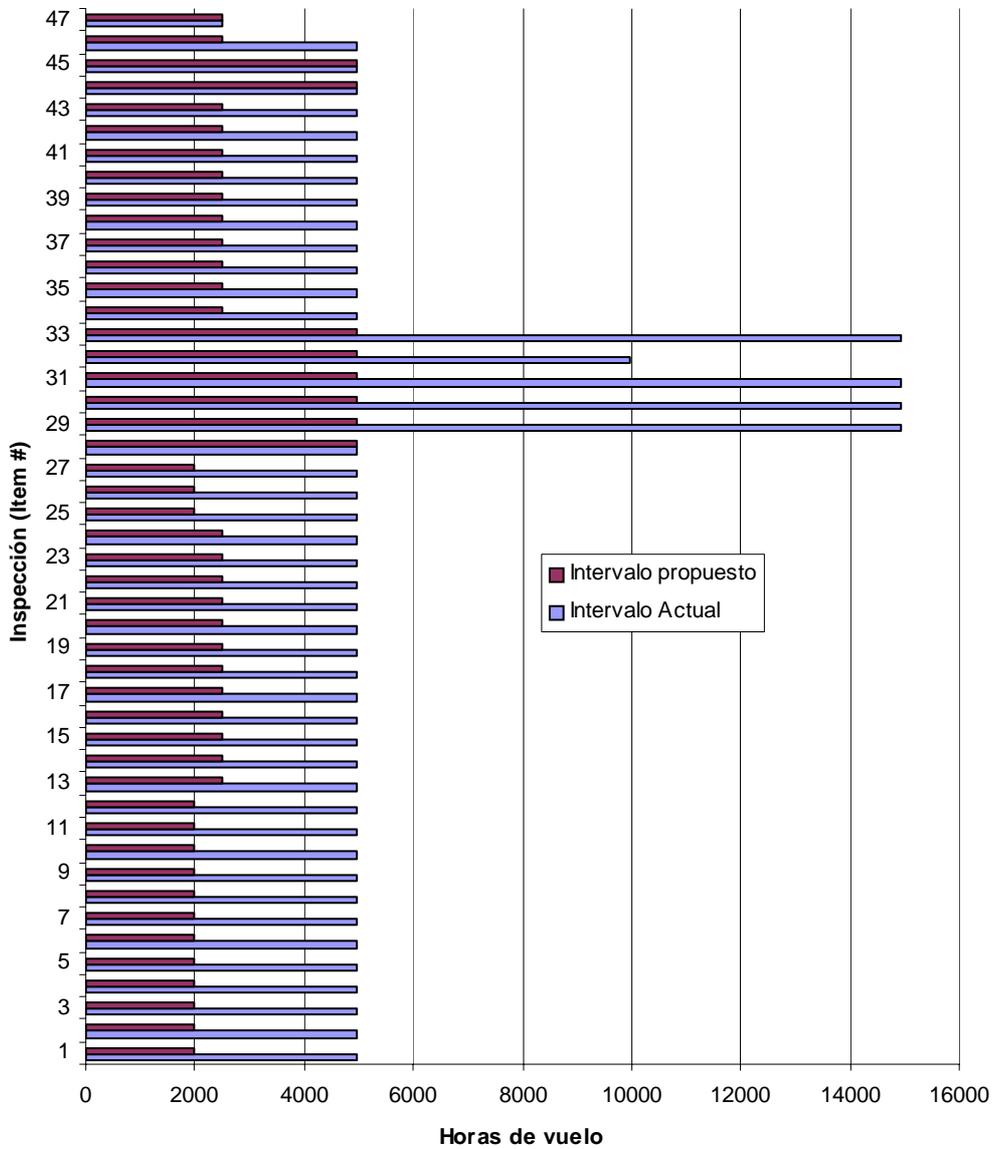
**Figura 25. Comparación de los nuevos intervalos de mantenimiento**

En la Figura 25 se comparan los intervalos utilizados actualmente por el operador y los propuestos como resultados del análisis hecho durante el proyecto. Las inspecciones están identificadas con el número de ítem utilizado en la Tabla 11. En la Figura 26 se puede observar la comparación de las inspecciones dadas en tiempo calendario.
